LA SOSTENIBILIDAD DEL PATRIMONIO DESDE EL ANÁLISIS DE LA SALVAGUARDA, LA IMAGEN Y LA FUNCIONALIDAD TURÍSTICA

Katya Meredith García Quevedo
Universidad Autónoma de Querétaro
meredith.garcia@uaq.mx

Joaquim Sabaté Bel
Universidad Politècnica de Catalunya
joaquin.sabate@upc.edu

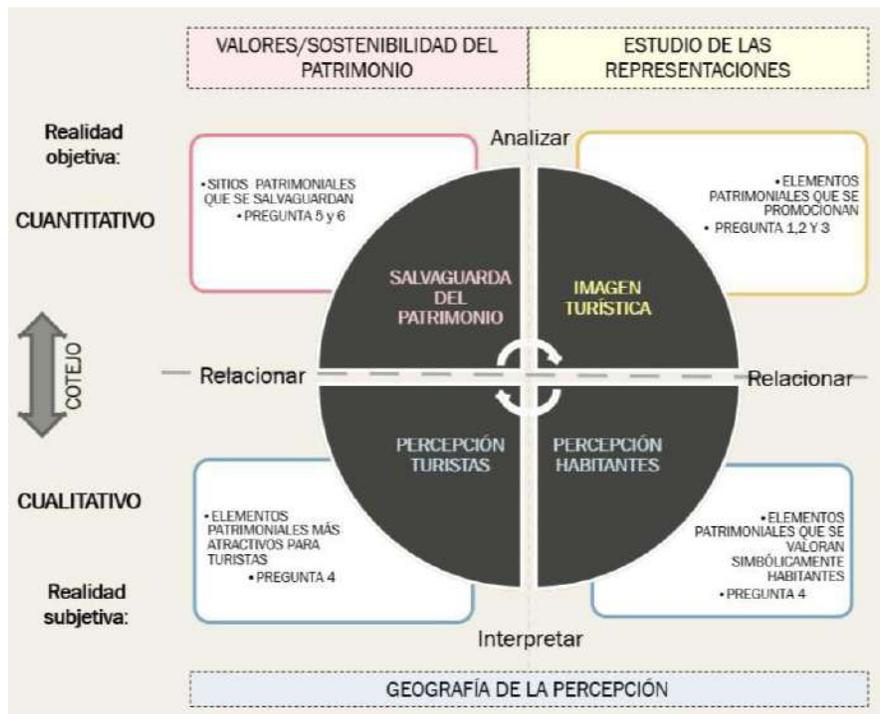
Figura 3. Esquema metodológico

Con el objetivo de aportar al estudio de la sostenibilidad, se propuso un esquema de análisis global y cíclico, que se desarrolla en cuatro bloques y tres categorías. En el primer bloque, se busca caracterizar la representación del patrimonio en la imagen turística (García y Mercado, 2021); después, en los bloques dos y tres, se trata de identificar e interpretar la percepción (García, 2022), tanto de los habitantes como de los turistas. Finalmente, en el bloque cuatro se propone medir el nivel de salvaguarda de los sitios patrimoniales implicados en la publicidad turística. Este último bloque se vincula al primero, en función de que el patrimonio es un recurso utilizado en la imagen turística, por eso lo definimos como un proceso cíclico; con la percepción, como el medio. Ver figura 3:

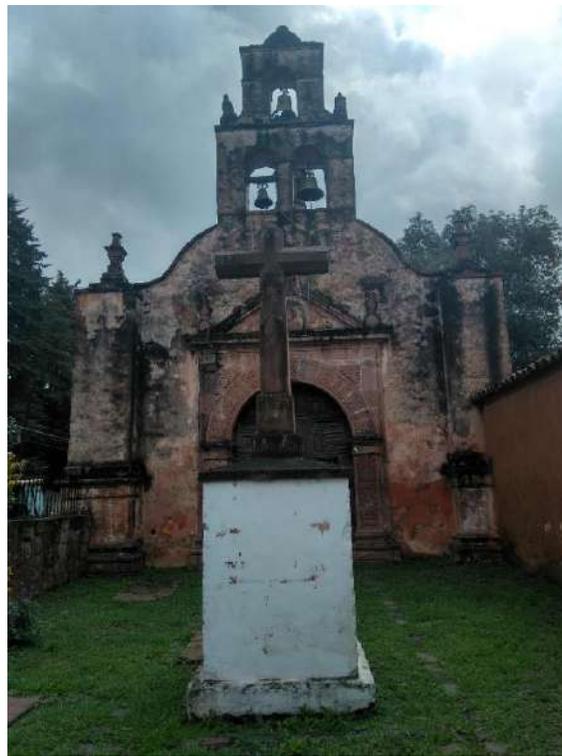
Figura 5. Gráfica de porcentajes sobre el Nivel de Alteración de los sitios patrimoniales.

En el Nivel de Alteración, un tanto como consecuencia del tipo de intervenciones, el 18,8% de los sitios resultan Muy Modificados; el 31,3% Parcialmente Modificados; el 28,12% Modificados, y el 25% permanecen Íntegros en la mayor parte de su estructura, como se muestra en la figura 5, la capilla del Humilladero.

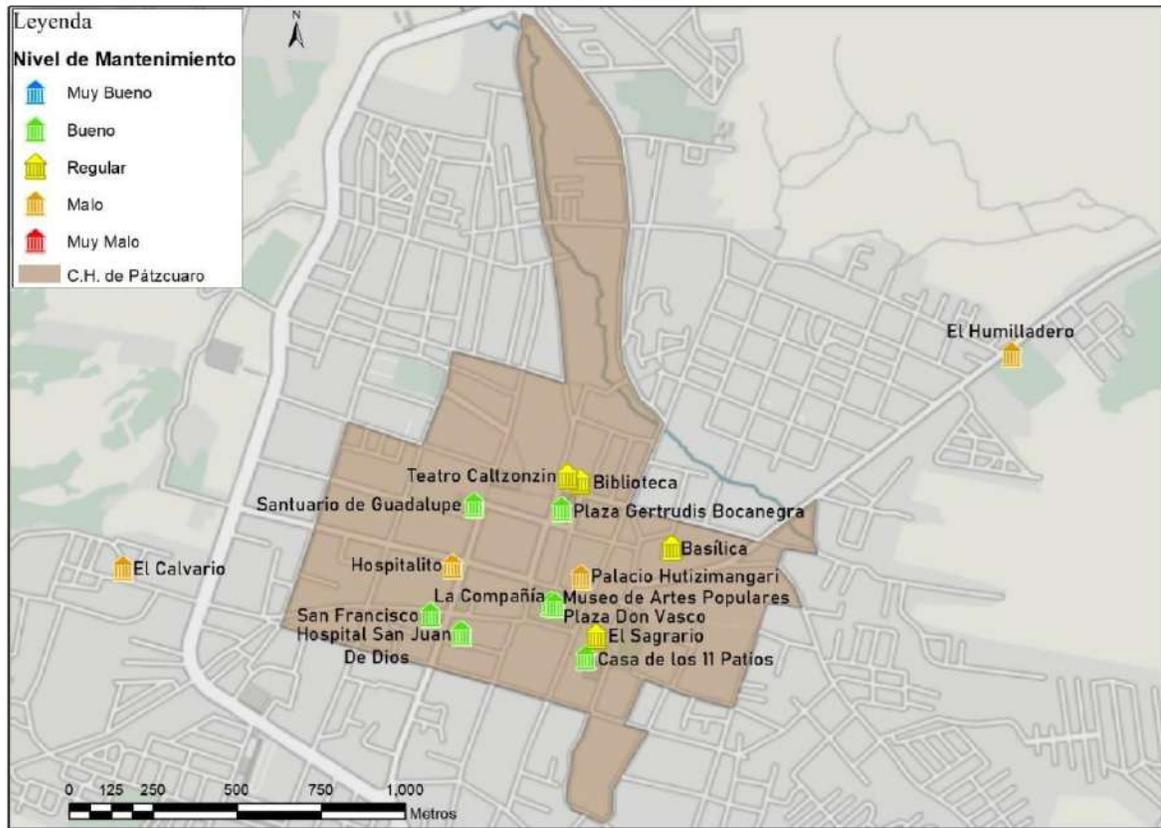
Figura 7. Mapa de localización de los sitios patrimoniales con su nivel de mantenimiento, en Pátzcuaro.

En cuanto al Nivel de Mantenimiento, no hubo ningún sitio catalogado como Muy Malo ni como Muy Bueno, pero los niveles Bueno y Regular se presentaron en el 40,62% de los inmuebles; el resto (18,76%) corresponden a un Mal Mantenimiento.²³ El mapa de la figura 6, localización de los inmuebles en la Zona Lacustre de Pátzcuaro, evidencia como los inmuebles con el mejor mantenimiento se sitúan en Pátzcuaro, Tzintzuntzan y Santa Clara del Cobre (Pueblos Mágicos); y en el mapa de la figura 7 se muestra, que los inmuebles más

alejados de la plaza Don Vasco en el Centro Histórico de Pátzcuaro, figuran con mal mantenimiento, los cuales mantienen una función religiosa con poca o nula funcionalidad turística (Capillas del Humilladero y del Calvario). Cabe mencionar que el nivel de mantenimiento no corresponde necesariamente al nivel de conservación, ya que la mayoría de inmuebles con Mal Mantenimiento se conservan íntegros, es decir, sin ningún tipo adaptación considerable o irreversible, lo que corresponde a un nivel de sostenimiento para permanecer en buen estado, no muy evidente. Ver figura 5.

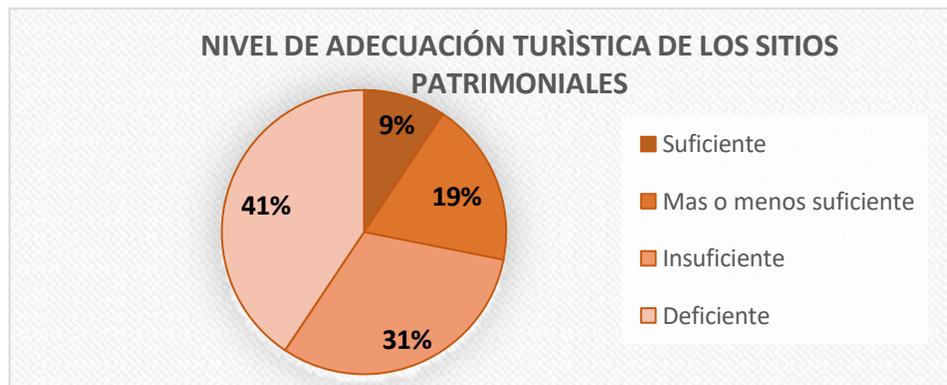
Figura 10. Gráfica de porcentajes del Nivel de Adecuación Turística.

El Nivel de Adecuación Turística se obtuvo por medio de la valoración del cumplimiento de los diferentes indicadores propuestos.²⁴ Del total de estos, un 18,75% presentaron un Nivel de Adecuación Turística Más o menos suficiente, un 40,62% resultaron Deficientes y un 31,25% Insuficientes. Ver gráfica de porcentajes en la figura 10. En la figura 11 se presenta la localización de los inmuebles en la Zona Lacustre y su Nivel de Adecuación, se pueden apreciar distribuidos en su mayoría con un nivel Deficiente e Insuficientes; en cambio, en el Centro Histórico de Pátzcuaro se aprecian, los únicos dos inmuebles con nivel Suficiente (aunque se distribuyen de todos los niveles en esta zona). Ver figura 12.

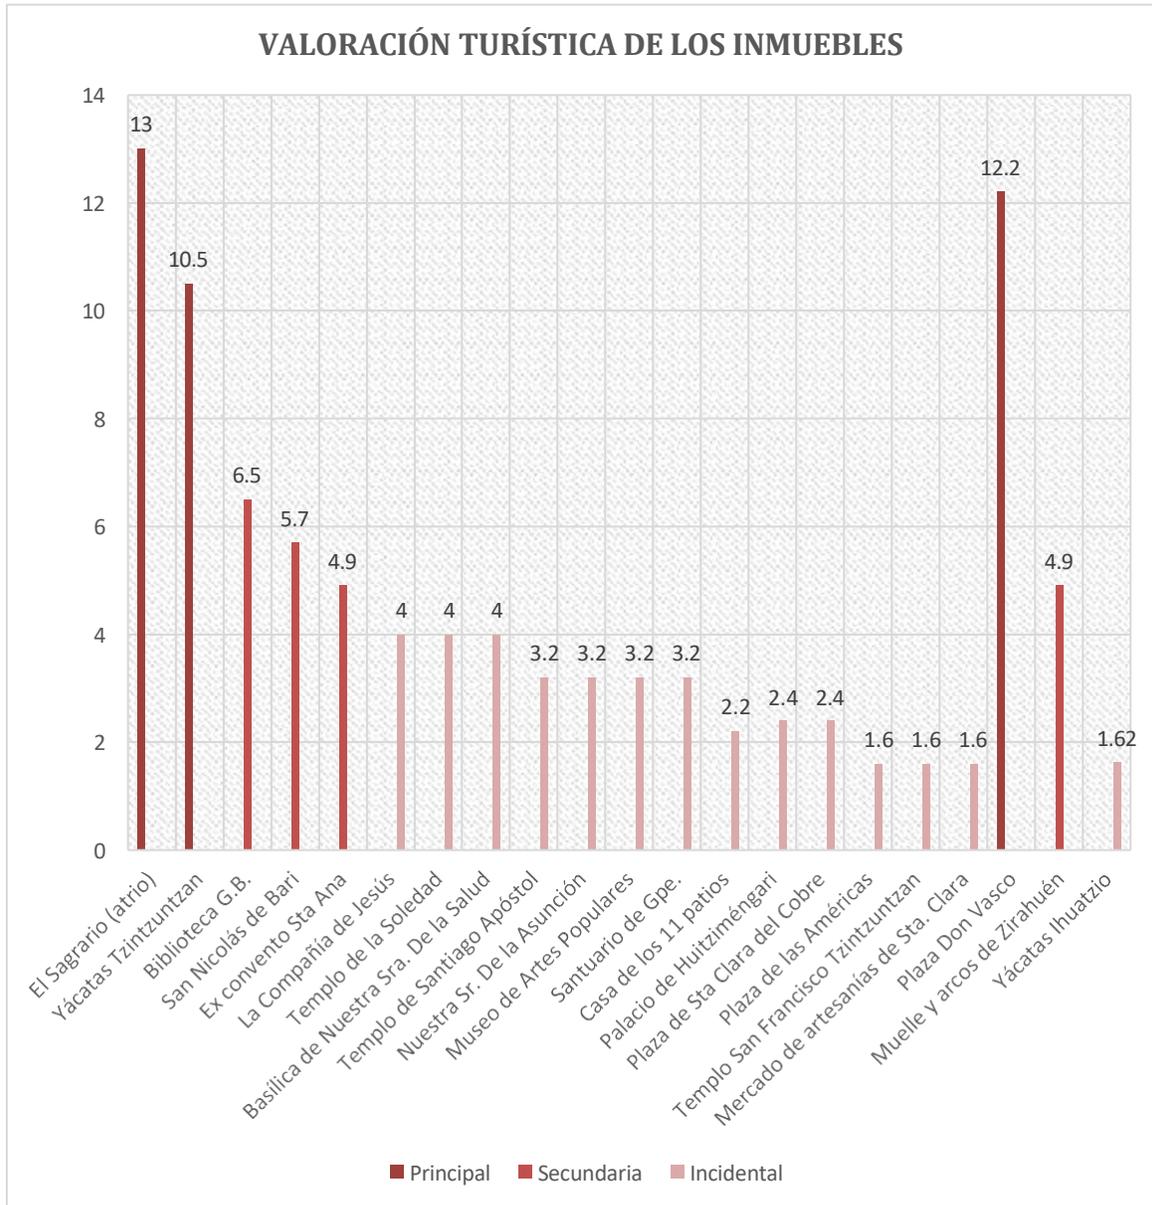
Figura 13. Gráfica de Valoración turística de los sitios/ inmuebles patrimoniales.

Como ya se mencionó, el ya interpretado Nivel de Utilización Turística, es traducido como Valoración Turística para el análisis de los sitios/inmuebles patrimoniales. Del análisis global de estos sitios en la imagen turística, en cuanto a la frecuencia como recurso visual²⁵, resultaron cuatro niveles de utilización: baja (1-3.5%); mediana (3.5-6.0%); alta (6-10%) y muy alta utilización (10% >) (García y Mercado, 2021). Baja utilización se traduce a valoración Incidental, mediana a valoración a valoración Secundaria y alta-muy alta utilización a valoración Principal. De acuerdo a esto, solo tres de los sitios patrimoniales resultaron con valoración Principal y otros tres con valoración Secundaria; la mayoría de éstos entran dentro del rango de valoración Incidental, es decir que la visita turística puede resultar esporádica, de acuerdo a la promoción turística oficial. Ver figura 13.

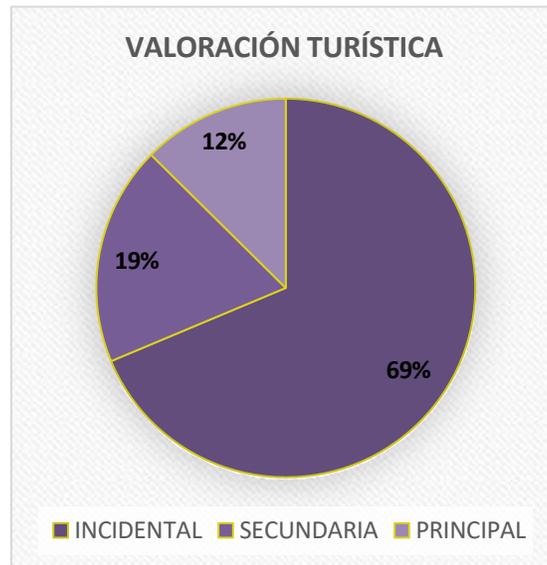
Figura 15. Gráfica de representación de la Valoración Turística global.

Como ya se mencionó, los resultados nos ayudaron a detectar varias tendencias en función de la mayoría de correspondencias. El porcentaje más alto (40,70%), recae sobre los inmuebles con valoración turística Incidental y con nivel malo y regular de Salvaguarda. Sin embargo, a la inversa, los sitios con valoración turística Principal y que corresponden a un buen nivel salvaguarda, no representan un porcentaje tan significativo (15%).

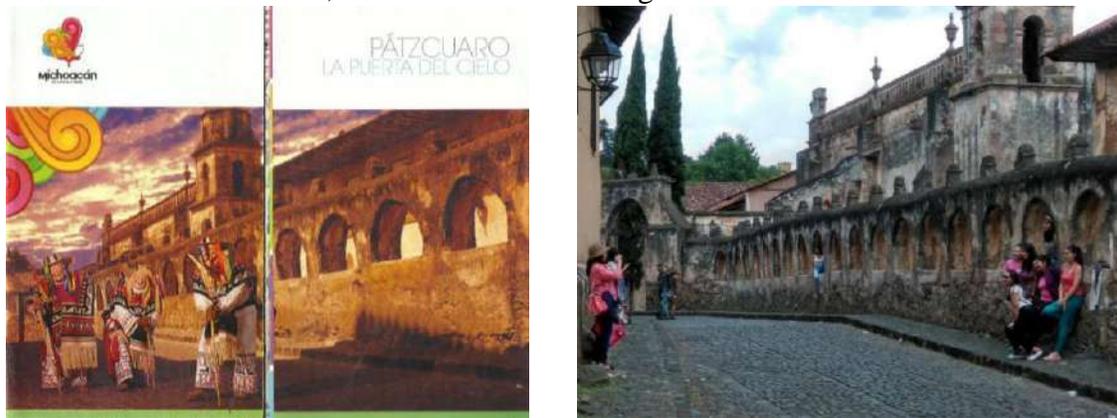
Figura 16. Arcos del atrio del Templo del Sagrario. A la izquierda, imagen de folleto; a la derecha, turistas tomándose fotografías sobre los arcos.

El caso que más llama la atención es el del templo el Sagrario (figura 16), que muestra un nivel regular de salvaguarda, a pesar de ser de los sitios con más alto nivel de utilización de la imagen turística, suponemos que parte de la intención de que permanezca con la apariencia, o que cumpla con los conceptos de antigüedad o “pintoresco”, discutible en muchos aspectos. Pero lo que sí podemos suponer, es que este tipo de conceptos son, en diferente medida, recursos a explotar. En estos casos, la importancia de conservar un concepto es mayor que la de conservar el estado de salvaguarda.
